Dr. Rosario Rizzo

COB
Brescia (Italia)
www.centroodontoiatricobresciano.it

**Postestrativo immediato
sul 45,minigriglia,uso del
tessuto di granulazione**

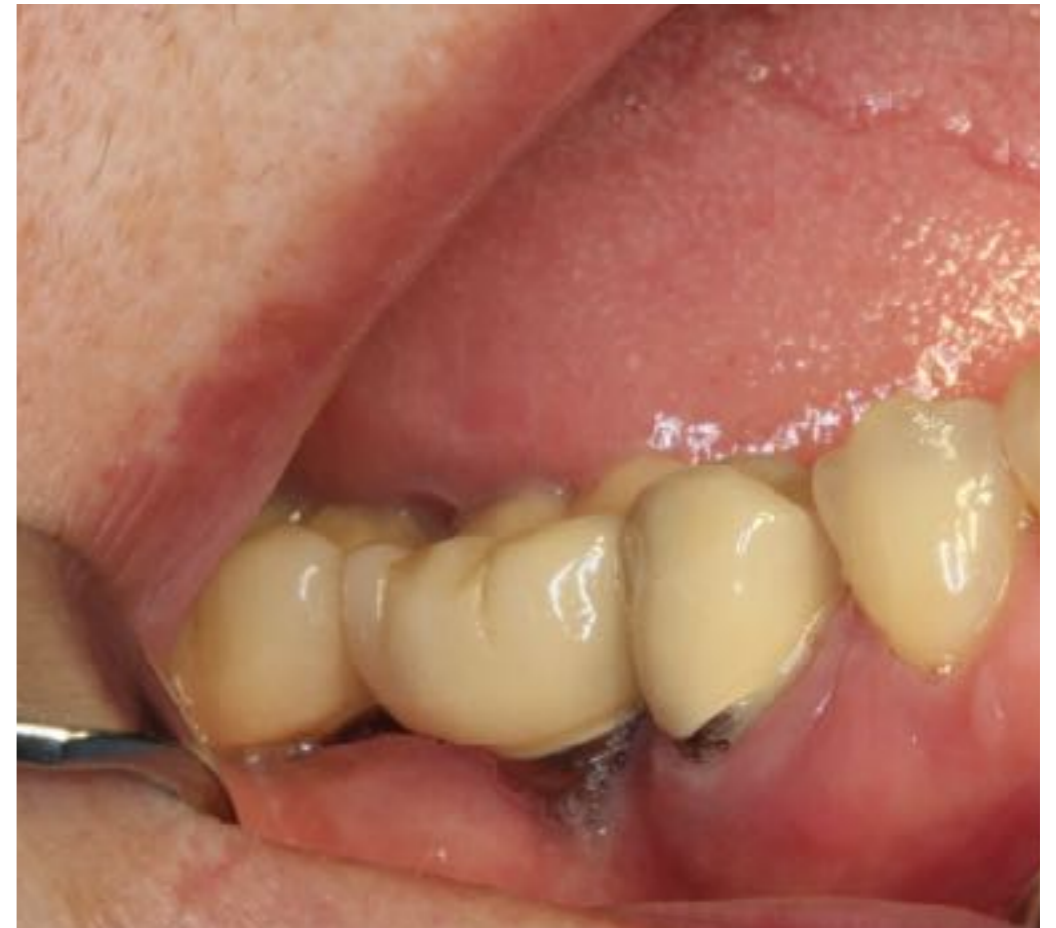
Visione intraorale pre intervento

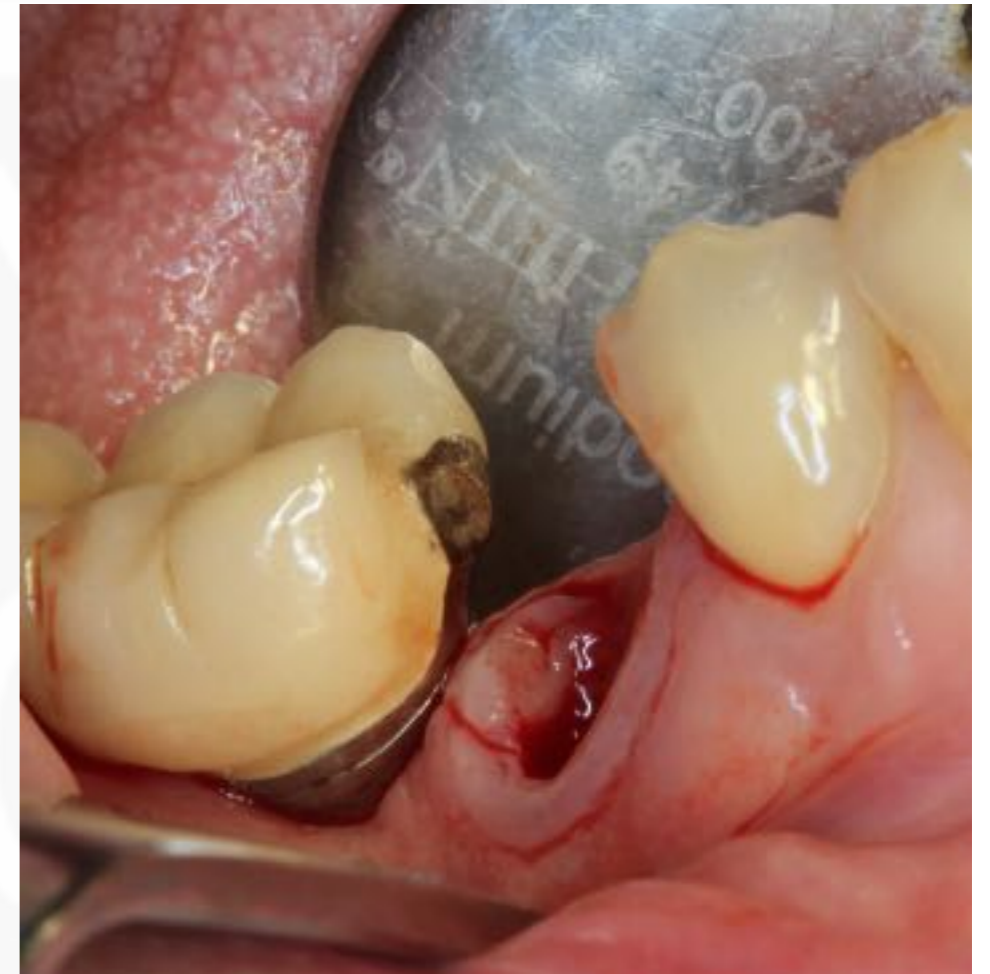
Si procede alla rimozione del dente preparando il sito postestrattivo

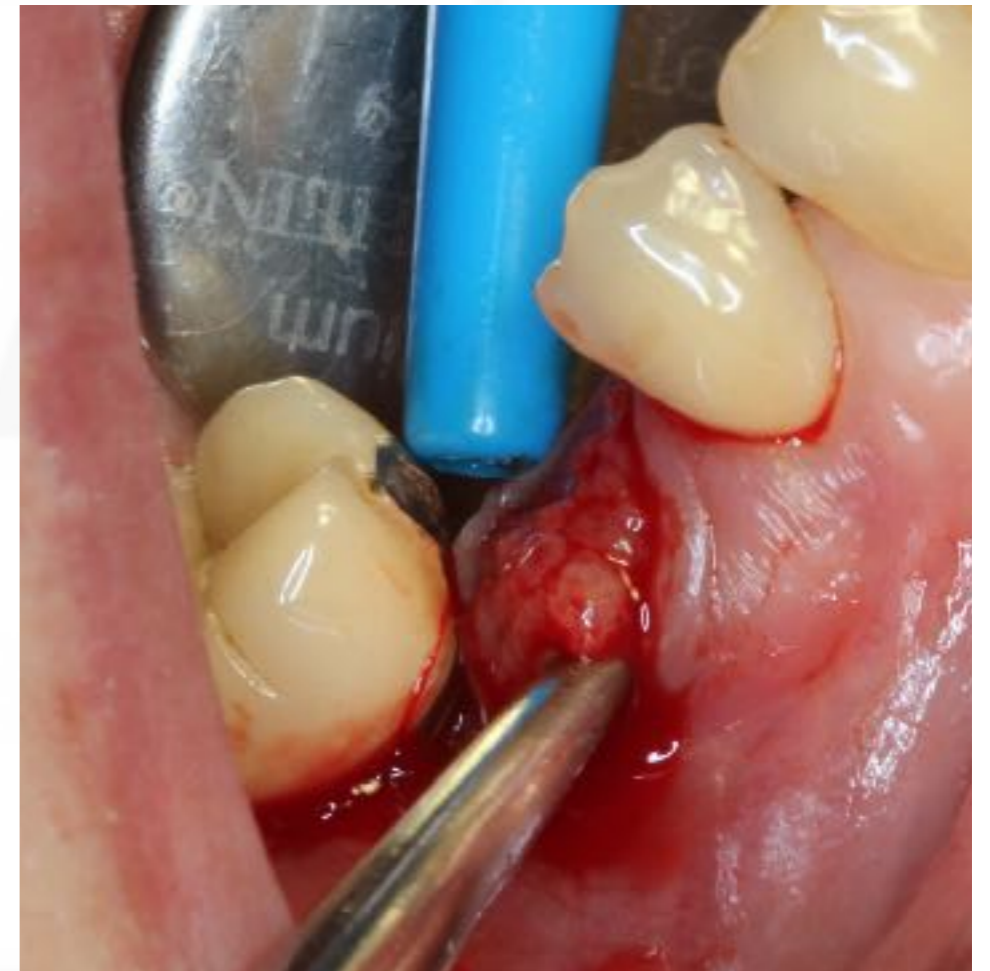
Eversione del tessuto di granulazione, avendo cura di non staccarlo dal suo peduncolo

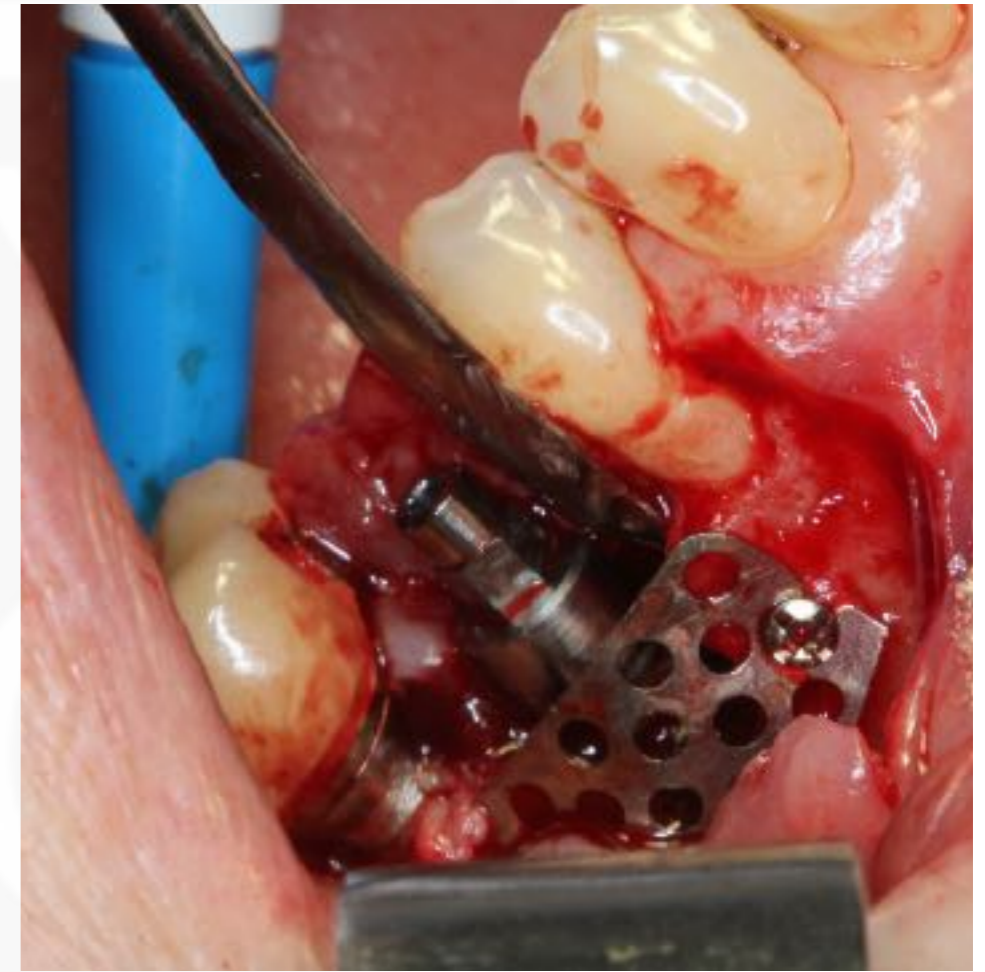
Inserimento dell'impianto (per questo caso è stato utilizzato l'impianto Physioplant EXA Ø 4 X13 mm)
Il mount è ancora presente e verrà rimosso

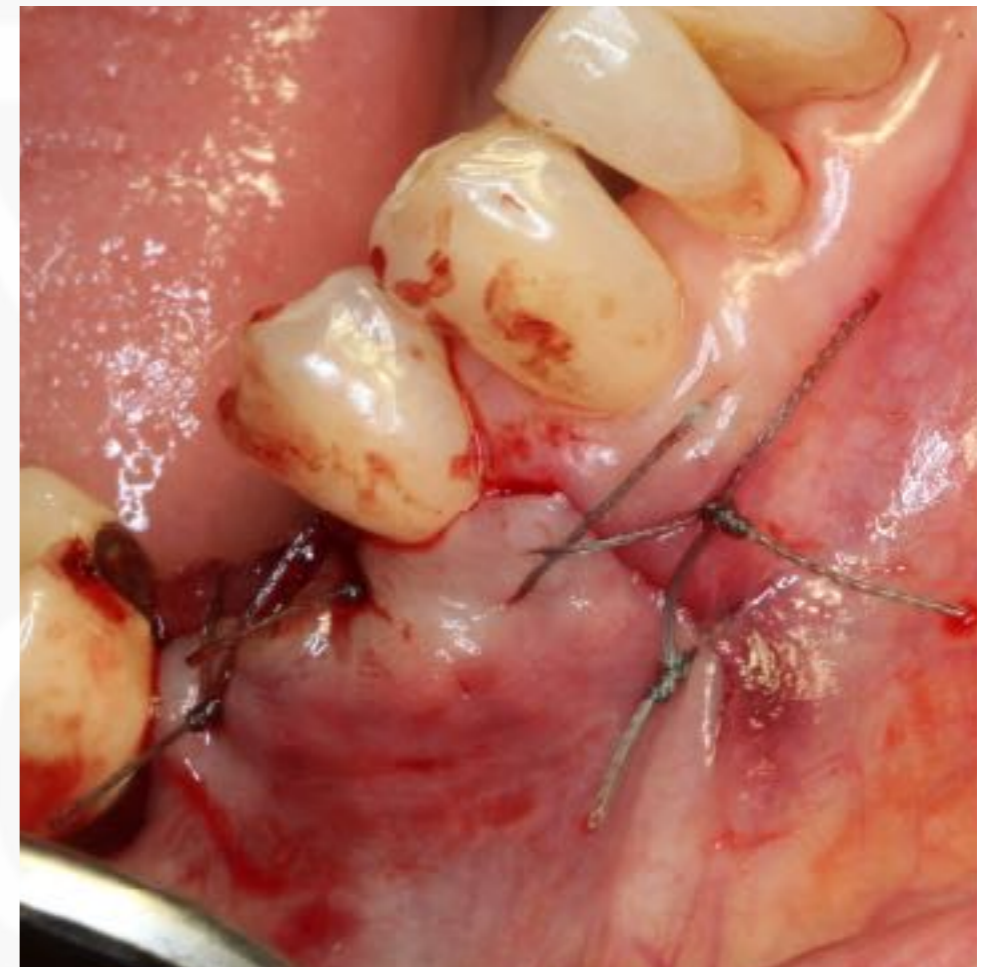
La sutura ultimata

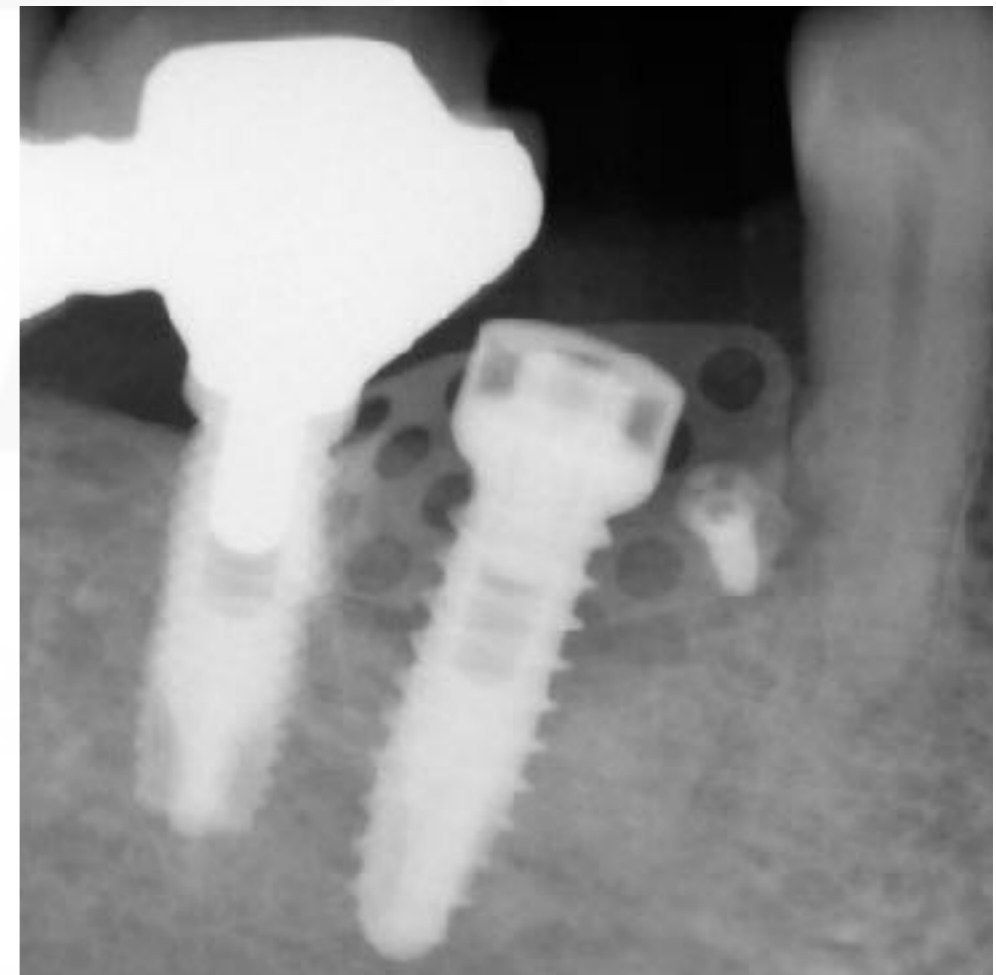
Rx a fine intervento

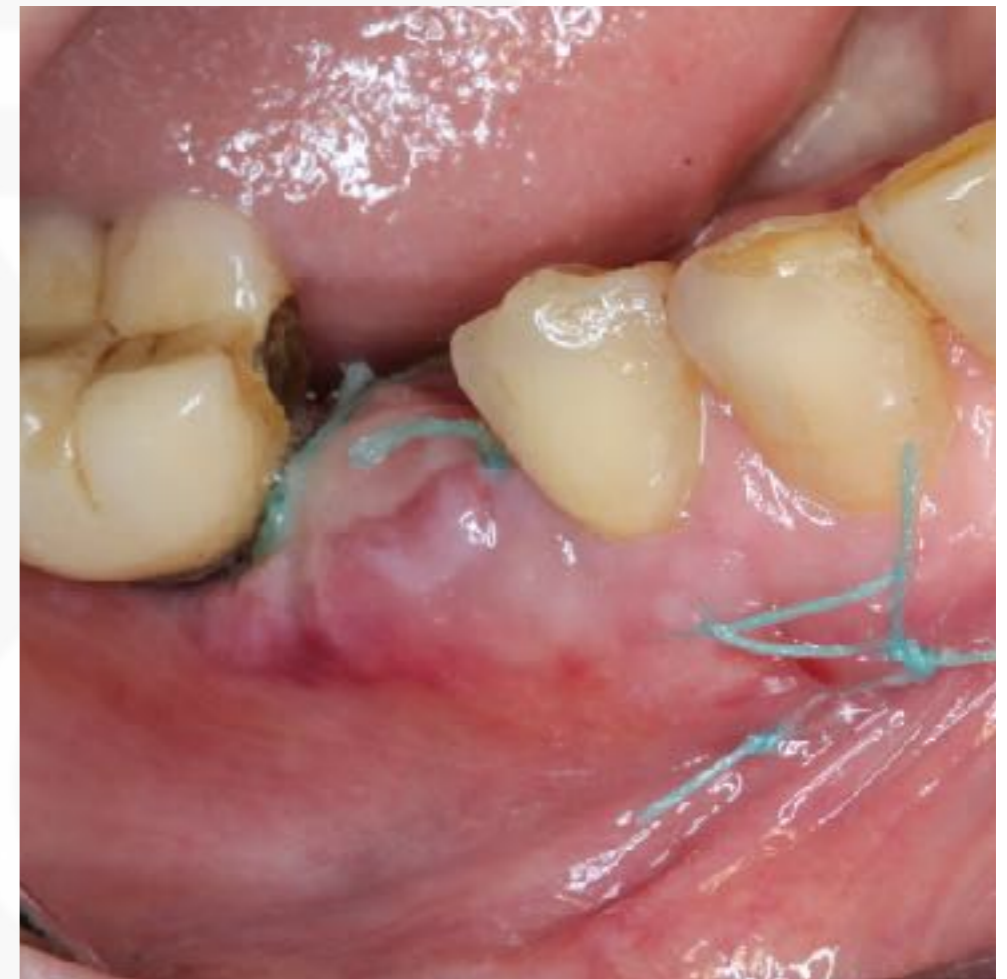
Una settimana dall'intervento

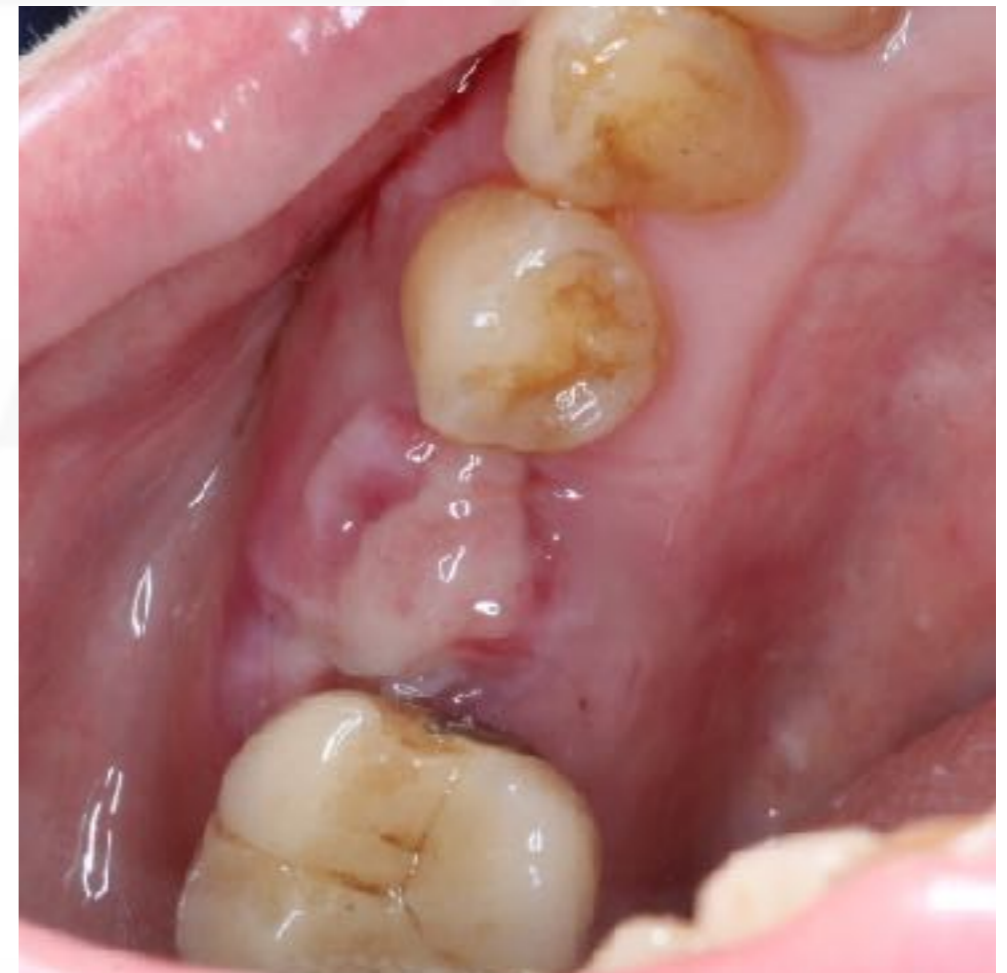
Visione occlusale dopo la rimozione dei punti

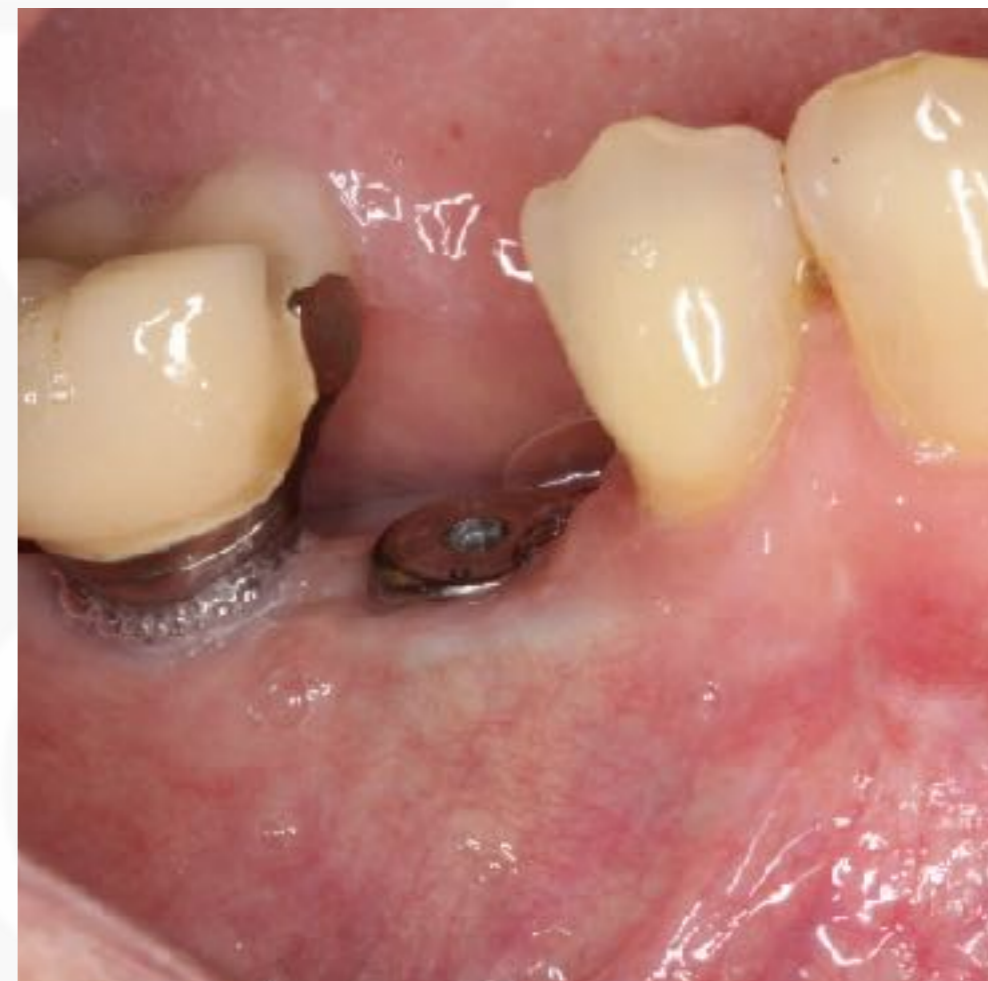
Foto endorale a 4 mesi dall'intervento: nessuna deiscenza, nessuna perdita di tessuto

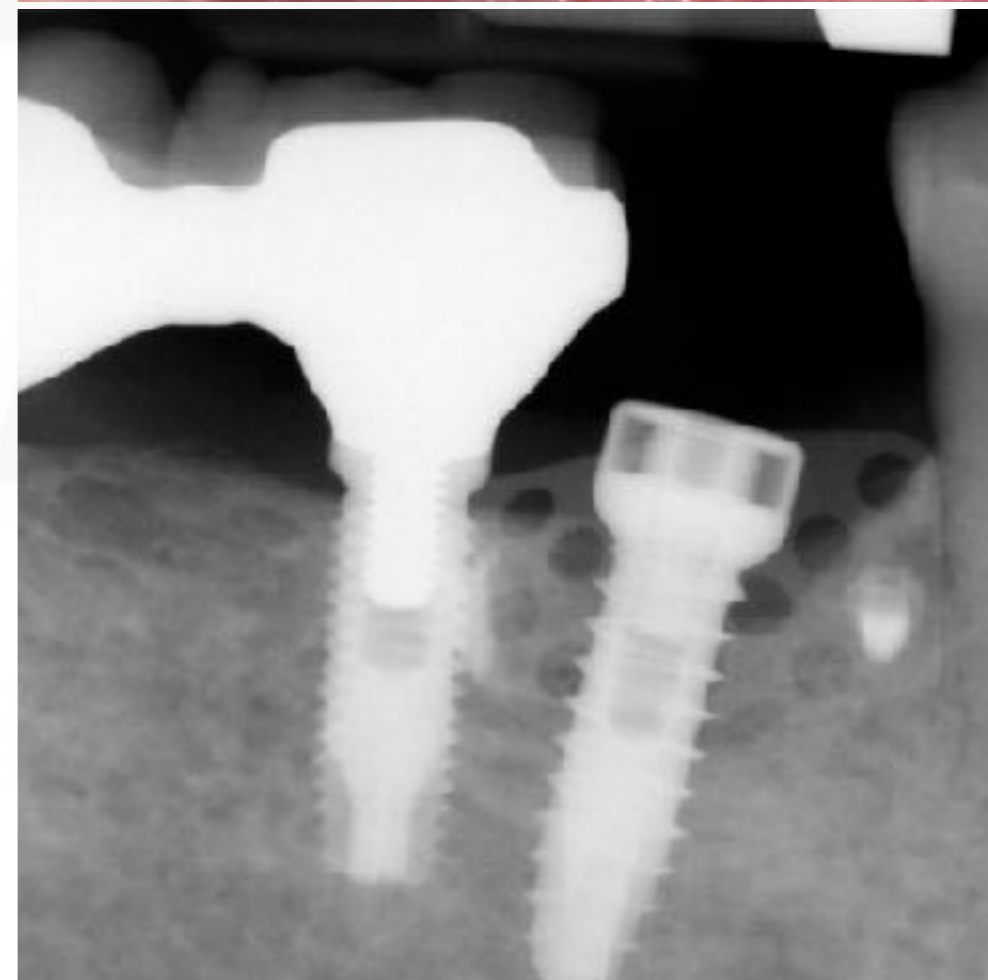
Rx endorale a 4 mesi dall'intervento: visibile l'impianto Physioplant EXA integrato e la minigriglia
